# Défauts d'impressions : Causes et Remèdes

Les solutions à ces problèmes sont issues de trois facteurs majeurs :

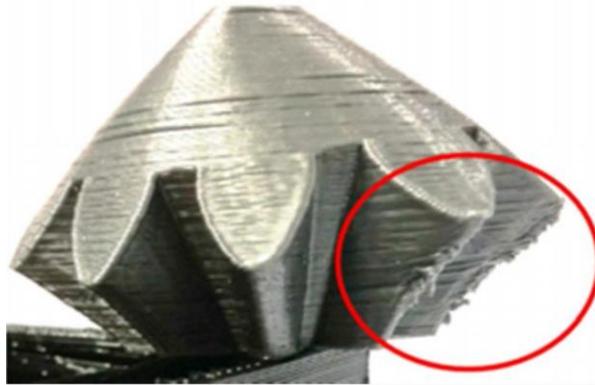
Surplomb

## Défaut n°2, **effondrement**

Effondrement ou mauvaise qualité d'une surface en surplomb.

La solidification du plastique déposé en périphérie du surplomb n'est pas assez rapide et le filament déposé bouge avant solidification. Le phénomène se répète ou s'accroît d'une couche à l'autre.

- Ventiler plus efficacement le plastique déposé (localisation du flux d'air, débit)
- Créer des supports
- Changer l'orientation de la pièce

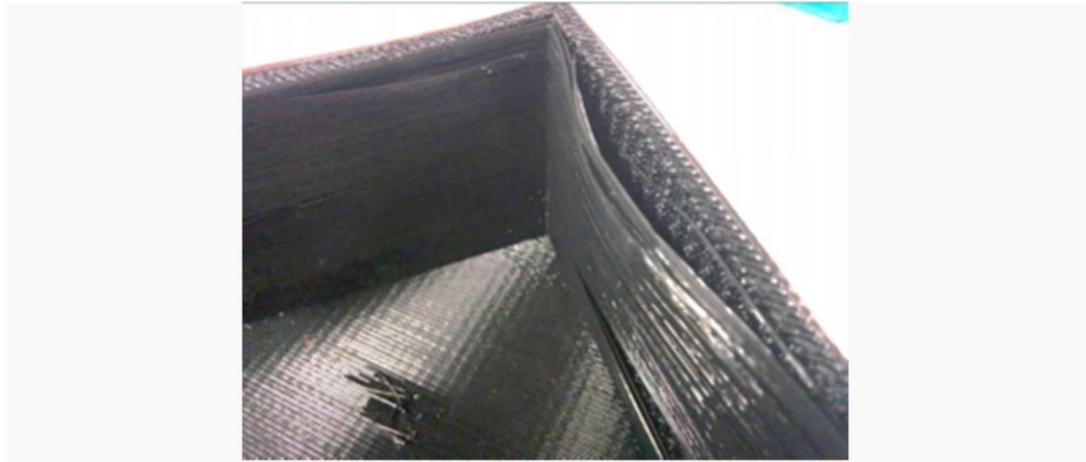
Délaminage, exemple 1

### délaminage latéral sur périmètre ou face horizontale

- Les périmètres sont insuffisamment liés entre eux, provoquant un délaminage de parois verticales.
- Les faces planes ne sont pas couvertes

- Pas suffisamment de matière déposée. Trop étroit, le cordon déposé ne touche pas suffisamment, et donc ne colle pas au cordon voisin.
- Présence d'impureté dans la buse qui gêne le passage de la matière fondue.

- 
- La température d'extrusion est trop faible entraînant un défaut de collage au cordon voisin.

- Calibrer l'extrudeur pour avoir un débit de matière conforme aux données du slicer.
- Déboucher la buse (foret, fil d'acier, extraction à 70°C, ...)
- Augmenter la température d'extrusion
- Augmenter le taux de chevauchement (CURA)

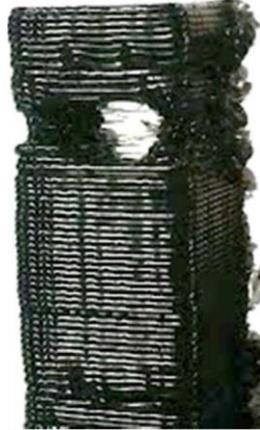
## Défaut n°4, manque de matière dans une section mince

Section fine très mal remplie au niveau du trou dans la colonne (voir image)

- « back-retract » ou reprise après retract peu efficace
- Mauvaise solidification du fil
- Glissement de l'entraînement du filament lors des retracts

- Diminuer la vitesse et la longueur de retraction
  - Augmenter "extra legth on retract" (Siic3r)
  - Augmenter la pression des ressorts sur l'idler
-

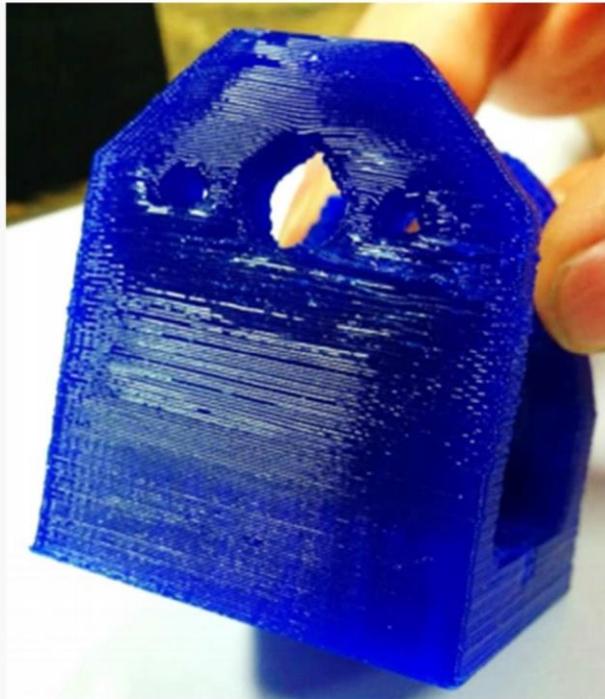
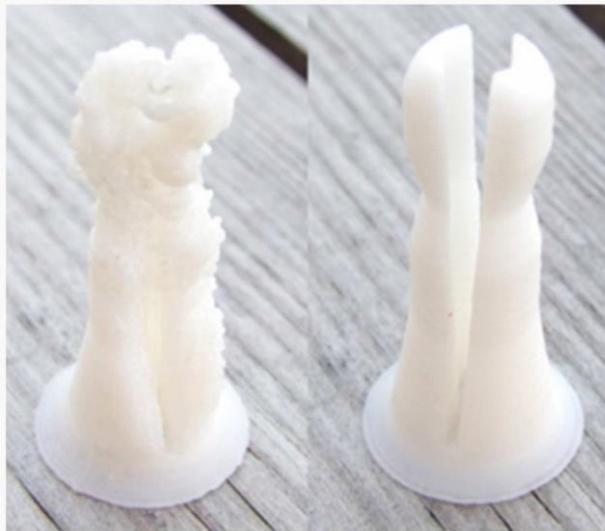
## Défaut N°5, **boursoufflures**

Boursoufflures, géométrie non conforme, en particulier dans les sections de faible surface.

Filament trop chaud ou refroidissement inefficace

- 
- Mettre plus de pièces sur le plateau (l'impression d'une couche est alors plus longue, laissant au filament déposé le temps de refroidir et se solidifier avant le dépôt de la couche suivante).
  - Mieux refroidir (orientation, débit, durée...)
-

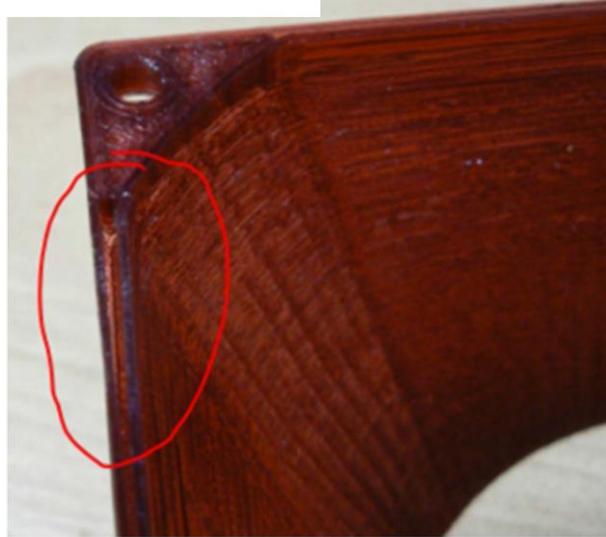
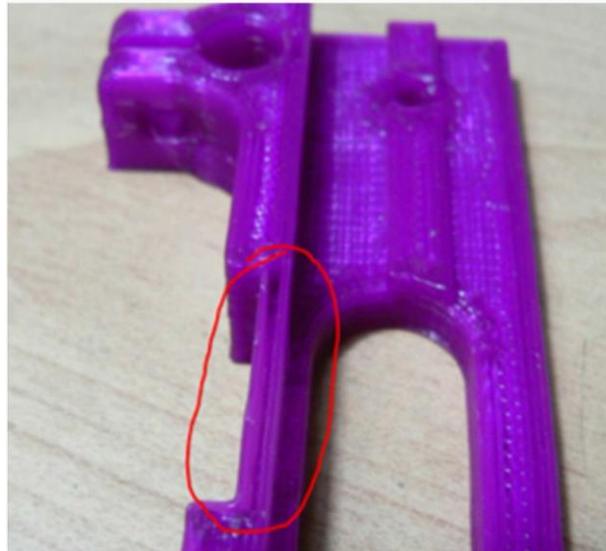
## Défaut n°6, **délamination des parois minces**

Une paroi mince, sans remplissage, voit ses fils se séparer, non collés entre eux latéralement.

Parois trop fines et d'épaisseur incompatible avec la largeur de filament.

- 
- Dessiner des épaisseurs de parois correspondant à un multiple de la largeur de filament déposé.
  - Imposer dans le paramétrage du slicer une largeur de dépôt sous-multiple de la largeur de paroi, tout en restant compatible avec le diamètre d'extrusion et la hauteur de couche.
  - Changer de slicer: on a pu constater que dans ce type de situation Cura gère mieux le remplissage des parois que Slic3r (qui a par ailleurs d'autres avantages).
-

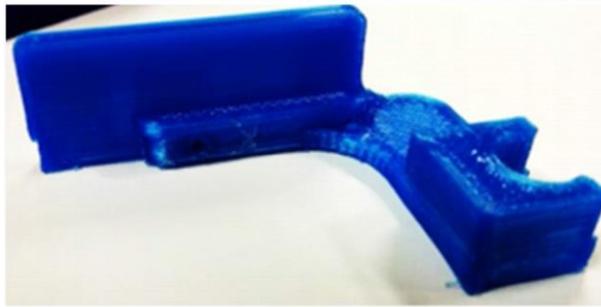
## Défaut n°7, **décalage horizontal d'une couche**

Décalage d'une couche suivant x ou y.

Défaut de déplacement de la tête ou du plateau.

- Diminuer l'accélération sur l'axe concerné.
  - Régler le courant dans le driver pololu.
  - Mieux refroidir le driver pololu
-

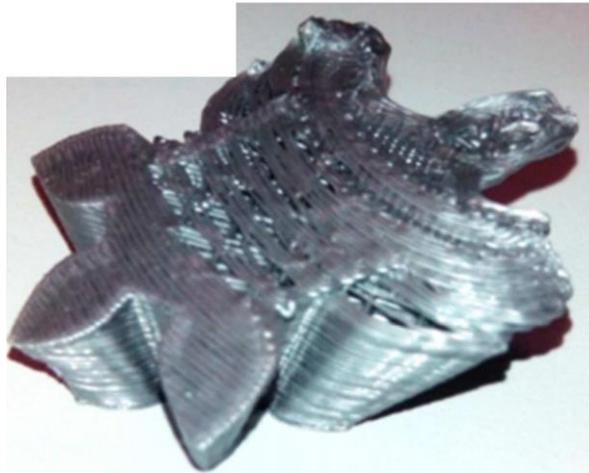
## Défaut n°8, **décalage régulier**

Décalage quasi systématique des couches suivant x ou y à partir d'une certaine hauteur d'impression.

Défaut de déplacement de la tête ou du plateau dû à une surchauffe des pololu qui se mettent en sécurité.

- Refroidir les pololu (ventilation)
- Régler le courant dans le pololu

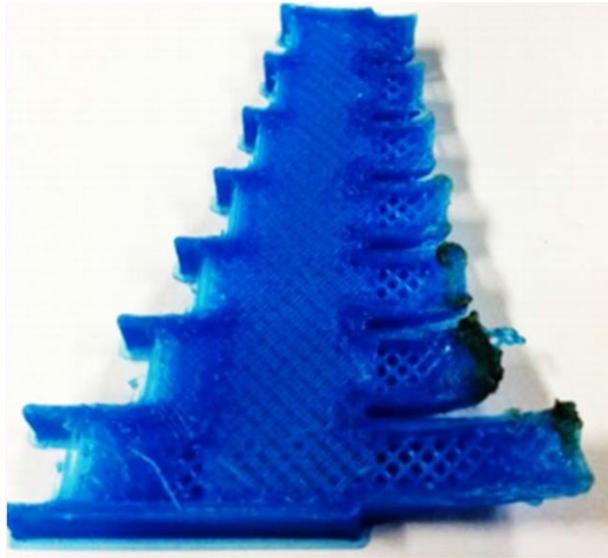
## Défaut N° 9, **Cintrage vers le haut**

Déformation dans la direction z lors de l'impression, en particulier des zones à fort surplomb.

Mauvaise solidification, effet bilame (rétractation) dû à la différence de température du fil déposé sur la couche précédente déjà plus froide.

- Augmenter la pente au niveau du dessin de la pièce, de manière à atténuer le surplomb
  - Refroidir davantage le plastique déposé
  - Mettre des supports
-

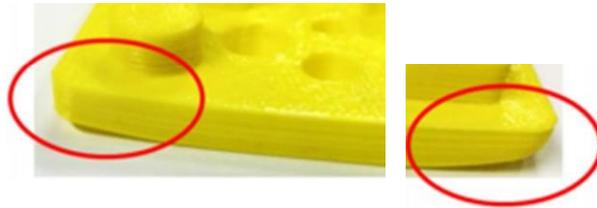
## Défaut n°10, **décollement des angles**

Les coins de la pièce se décollent du plateau et la base de la pièce n'est pas plane.

- Mauvaise adhérence de la pièce au plateau
- Coefficient de retrait du matériau trop important
- Première couche pas assez « écrasée »

- Changer de matériau
  - Mettre de l'adhésif (colle, 3Diaque, ruban adhésif...)
  - Régler correctement la hauteur du plateau
  - Imposer une première couche plus fine pour écraser davantage le cordon
  - Construire un brim
  - Chauffer le plateau
  - Nettoyer, dégraisser le support
  - Changer la stratégie de remplissage. Un remplissage de la face inférieure concentrique plutôt que linéaire permet d'avoir retrait plus isotrope, puis un remplissage de l'intérieur en nid d'abeille évite l'effet bilame.
  - Diminuer la densité de remplissage intérieur
-

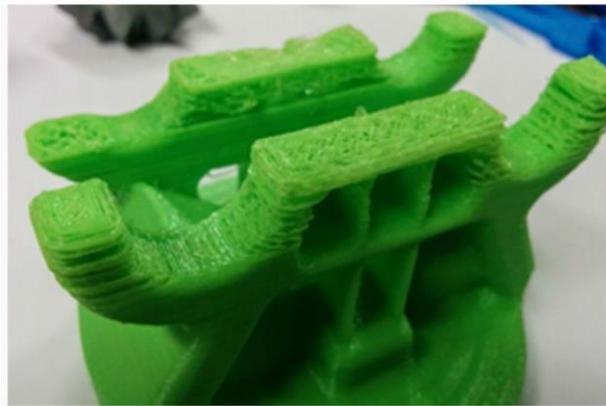
## Défaut n° 11, **Densité extrusion faible**

Densité de matière non conforme.

Flux de matière trop faible

- Déboucher la buse
  - Fil bloqué en amont de l'extrudeur
  - Revoir l'entraînement du fil (problème à la vis moletée ?)
  - comprimer plus les ressorts de pression sur le galet
-

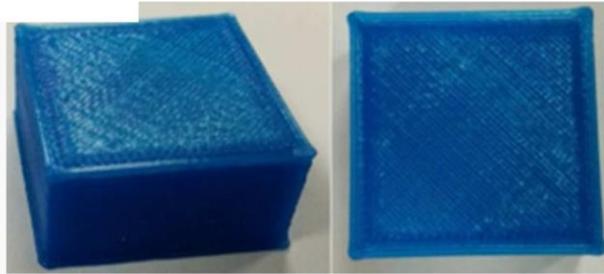
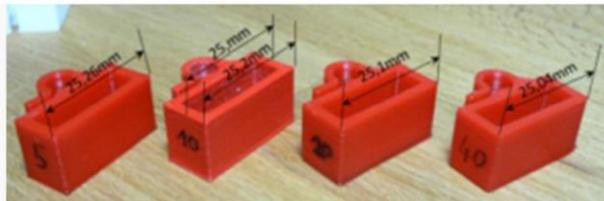
## Défaut n°12, Angles mal formés

Angles pas assez vifs, voire angles "sortants", qui augmentent localement la dimension de la pièce.

Surplus de matière déposé dans l'angle, dû à l'arrêt, ou plutôt au ralentissement exagéré de la buse.

de 45mm/s pour les périmètres externes. La distance entre faces, mesurée au pied à coulisse, est égale à 25,00mm pour les 4 pièces, et les distances entre angles varie de 25,04mm à 25,26mm selon la valeur de jerk configurée.

- Adoucir volontairement l'angle de la pièce (placer un petit congé de raccordement à la place de l'angle vif, et trouver la bonne valeur qui permettra d'obtenir l'angle "vif" réel souhaité).

- Augmenter le "jerk" sur le pilotage des axes. Ceci se fait généralement dans la configuration du firmware (Marlin, RepetierFirmware, etc.). La notion de jerk dans les drivers d'imprimantes 3D est particulière (différente de la notion scientifique utilisée en mécanique), il s'agit en quelque sorte de définir la discontinuité de vitesse théorique admise au passage d'un angle vif, calculée comme la différence vectorielle entre les vecteurs vitesses sur les 2 trajectoires adjacentes. Diminuer le "jerk" impose au firmware de ralentir le mouvement de la tête avant d'arriver dans l'angle, mais le flux de matière déposée par la buse étant moins bien maîtrisé ne ralentit pas autant. Il s'ensuit un dépôt de matière excessif dans cette zone.

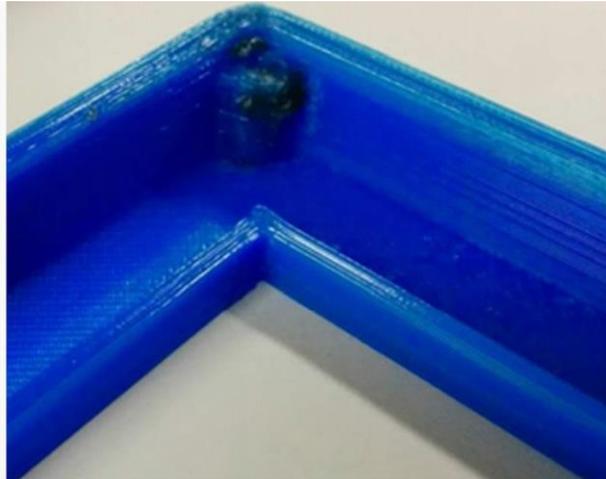
## Défaut n°13, **Gouttes noires**

Présence de plastique brûlé (noirci)

Mauvaise étanchéité du nozzle, PLA brûlé qui s'écoule autour de la buse.

Démonter le nozzle et refaire l'étanchéité!!

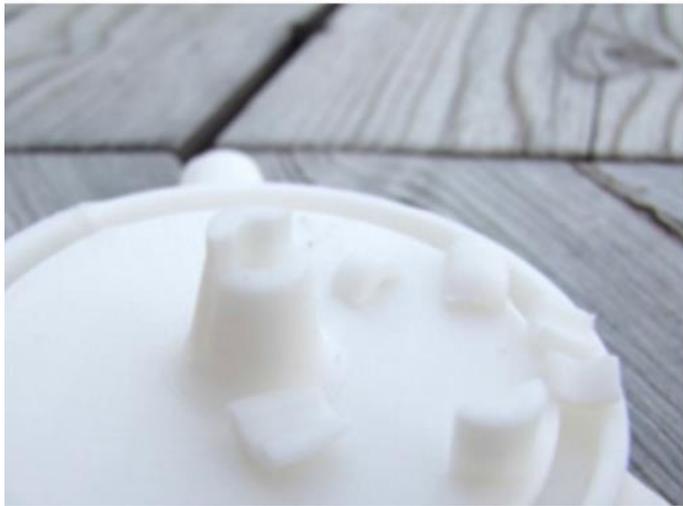
## Défaut n°14, **couches mal soudées**

Pièce cassante au niveau de l'interface entre deux couches.

Refroidissement trop important, la couche déposée n'adhère pas bien à la couche précédente.

- Diminuer la vitesse du ventilateur
- Augmenter la vitesse minimale d'impression (Repetier : Cooling thresholds - > min print speed)

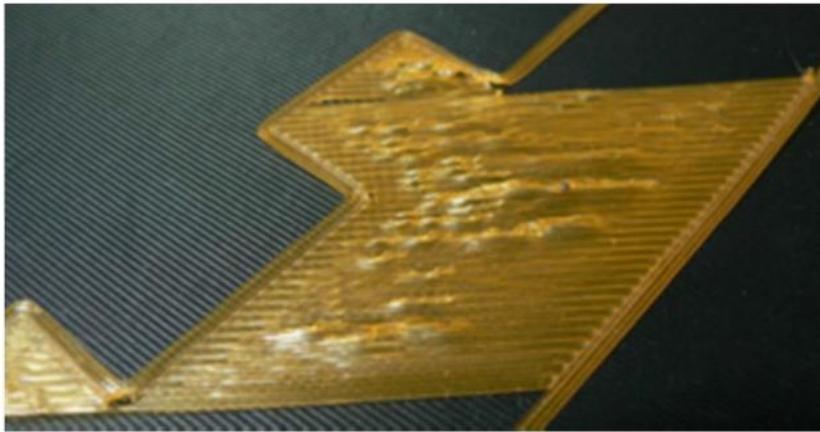
## Défaut n°15, bulles

Première couche qui se décolle localement du plateau sous forme de bulles.

- Présence dans le matériau d'humidité qui se vaporise progressivement au contact du plateau chauffant.
- Peut-être température insuffisante du heatbed pour ce type de PLA.

- Stocker ses bobines de matériau brut au sec, sous emballage fermé, avec le sachet de déssicant.
- Sécher le matériau incriminé : passage au four à chaleur tournante à 40°C pendant 3h environ. Attention à ne pas chauffer au-delà de 45 ou 50°C: risque d'adhérence des fils les uns sur les autres dans la bobine, ou de perte de la cylindricité du fil.
- augmenter la température du heatbed (sur le cas de la photo, le problème a été résolu avec un heatbed à 75°C).
- imprimer sur du scotch

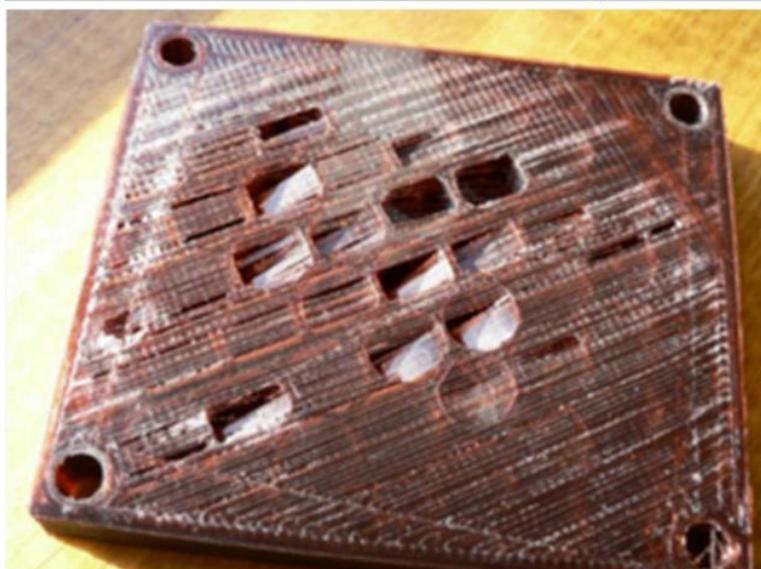
## Défaut n°16, **Dessus-dessous fragile**

Faces horizontales trop fines et fragiles.

manque d'épaisseur de matière sur ou sous un remplissage peu dense. Les fils déposés ont trop peu de points d'appui et s'effondrent entre les nervures du remplissage.

Mettre au moins 2 (voire 3 sur un remplissage peu dense) couches complètement remplies (paramètre "Solid layers" dans Slic3r) pour les faces "top" et "bottom".

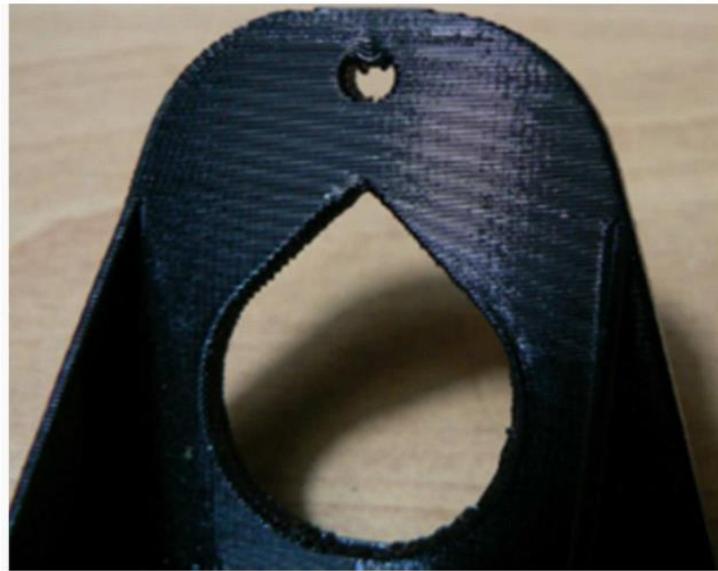
## Défaut n°17, Haut de trou

Les fils du haut d'un trou d'axe horizontal s'effondrent à la construction.

- zone presque horizontale trop importante car trou de gros diamètre.
- mauvaise cohérence entre température de buse, refroidissement du fil déposé, et vitesse.

- réduire ou supprimer cette zone presque horizontale, en modifiant la géométrie. Exemple sur le gros trous de la photo, en forme de goutte d'eau plutôt que cylindrique.
  - rendre cette zone réellement horizontale, afin qu'elle soit traitée comme un "bridge" (--> traversée à vitesse rapide, et refroidissement intensif).
  - éviter de trop ralentir dans cette zone, même si le temps d'impression de la couche est faible: dans Slic3r, onglet "Filament Settings", "Cooling thresholds", "Slow dawn if layer print time is below", ou augmenter dans le même onglet le "Min print speed".
-

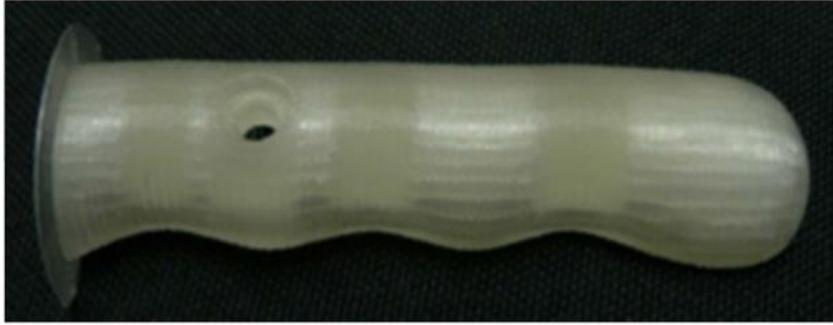
## Défaut n°18, **Variations de couleur/transparence**

La couleur ou la transparence du matériau varie en fonction des sections.

- différentes cristallisations du matériau dues à des vitesses de refroidissement différentes, liées au temps d'impression de chaque tranche (donc à la vitesse de dépose du fil), et à la puissance du ventilateur.
- idem, le dépôt d'une N<sup>i</sup>ème couche très chaude sur la couche N-1 insuffisamment refroidie qui voit sa température remonter. Le rayonnement de la buse peut aussi avoir un impact sur le cycle thermique de la couche précédente.

- gérer le refroidissement via les paramètres du slicer :
    - variation de puissance du ventilateur en fonction du temps de fabrication d'une tranche;
    - ralentissement de la vitesse de dépose proportionnellement à la surface de la tranche.
  - abaisser la température d'extrusion pour faciliter un changement de phase plus rapide et homogène.
-

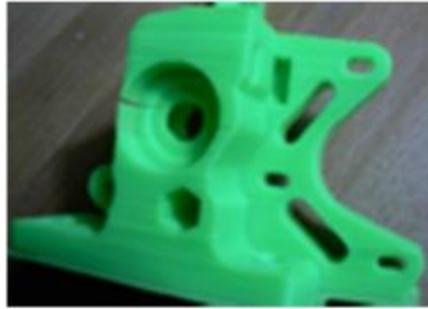
## Défaut n°19, **Délamination entre couches**

Certaines couches se cintent et des fissures plus ou moins importantes apparaissent.

- Le phénomène de "curling" dû à l'effet bilame (défaut n°9 ci-dessus) se produit entre les couches.
- refroidissement du fil trop rapide en sortie de buse, il ne se soude pas correctement à la couche précédente.
- retrait (contraction) important du matériau au changement de phase et au refroidissement.

Ce phénomène apparaît pour les matériaux extrudés à haute température (ABS, PC...) et présentant un retrait important.

- modifier la température d'extrusion
  - changer de matériau
  - éviter de souffler sur le fil déposé ou réduire la puissance du ventilateur
  - enfermer la zone de construction dans une enceinte régulée à une température proche de la transition vitreuse du matériau
-

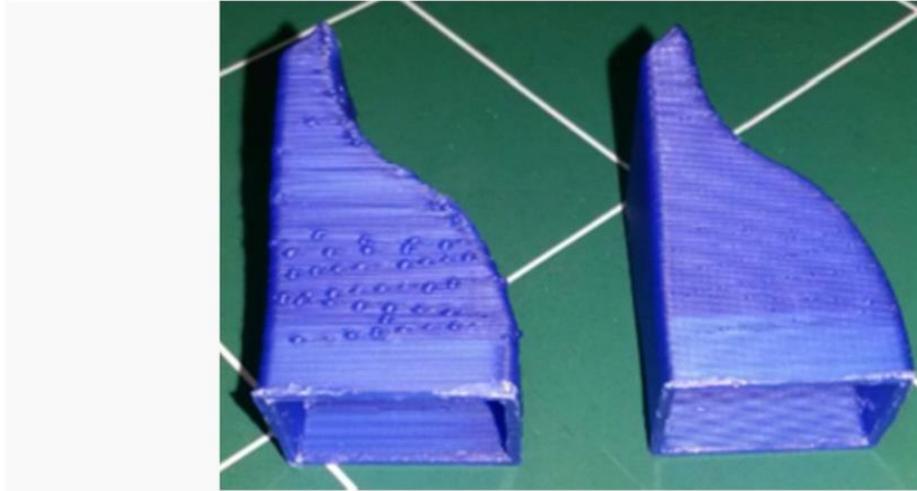
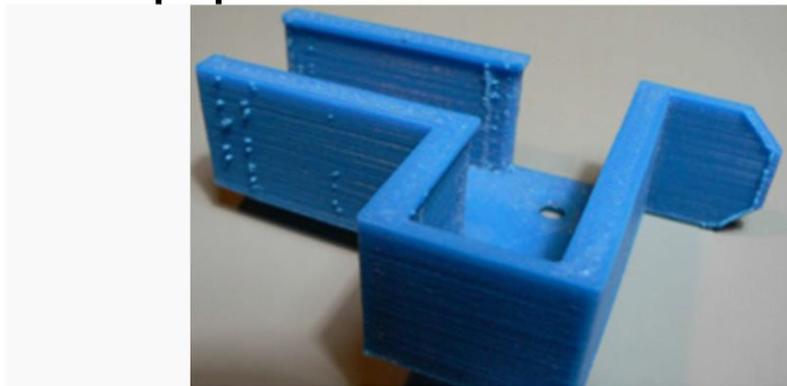
# Défaut n°20, Gouttelettes en périphérie

Des gouttelettes de matériau sont déposées en divers points sur la surface latérale de la pièce.

Excès d'extrusion lors de la reprise après un arrêt d'extrusion au passage d'un point à un autre de la pièce, ou lors du changement de couche.

Dans certains trancheurs un paramètre permet de demander, après une pause d'impression et un "retract" de filament, de repousser plus que ce qui a été retiré au retract avant de redémarrer l'impression normale. Ce paramètre peut être

utile sur un extrudeur monté en bowden (?). Dans Slic3r cela est situé dans *Printer settings/Extruder 1/Extra Length on Restart*. **Mettez ce paramètre à '0'** si il a une valeur non nulle !

Noter que des défauts similaires peuvent persister bien que de moindre ampleur, en particulier lorsque l'on imprime une pièce comportant des sections multiples, ou plusieurs pièces simultanément, et que donc la buse doit passer d'une section à une autre et s'engage dans la nouvelle section par l'extérieur. Une goutte de matière s'étant écoulée de la buse peut alors rester accrochée en périphérie. Dans ce cas, on peut tenter de **réduire un peu la température de buse** pour limiter les écoulements parasites, ou **augmenter un peu la distance de retract** (raisonnablement selon le modèle de tête chauffante de 1 à 6mm), mais lorsque l'écoulement persiste, il est aussi possible de décider si l'on souhaite que ces points d'engagement soient ou non "synchronisés" ou "aléatoirement répartis", ce qui donnera un effet visuel différent. Le paramètre correspondant dans Slic3r est *Print settings/Layers and perimeters/Advanced/Seam position/Random* ou Aligned.

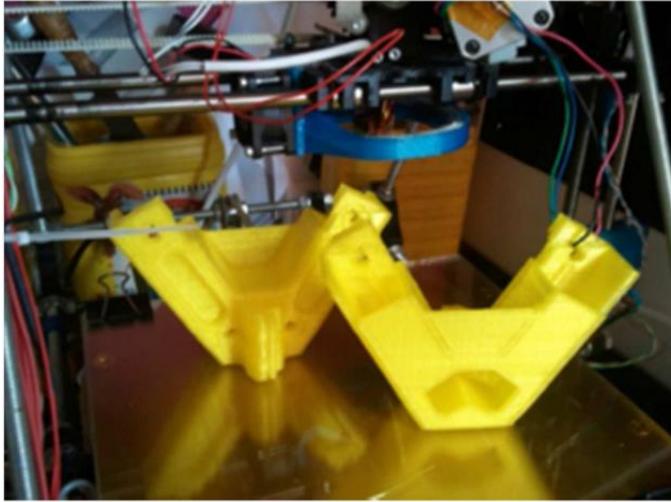
## Défaut n°21, **Votre machine fabrique des cerles**

Un fil de votre imprimante passe dans un trou de la pièce imprimée. Ici sur la droite de la photo, un des 4 fils d'alimentation du moteur d'extrudeur semble-t-il.

- des fils qui pendouillent là où ils ne devraient pas.

Ce phénomène apparaît souvent sur des machines tout juste en fin de montage, le constructeur, pressé d'imprimer ses premières pièces, n'ayant pas pris le temps d'un peu de rangement.

- imprimer des pièces sans trous
  - couper le fil pour récupérer la pièce
  - casser la pièce pour récupérer le fil
  - grouper proprement votre filasse avant d'imprimer la prochaine pièce
  - ou alors planquer la photo au fond d'un tiroir en espérant qu'elle ne reviendra pas à la surface !
-

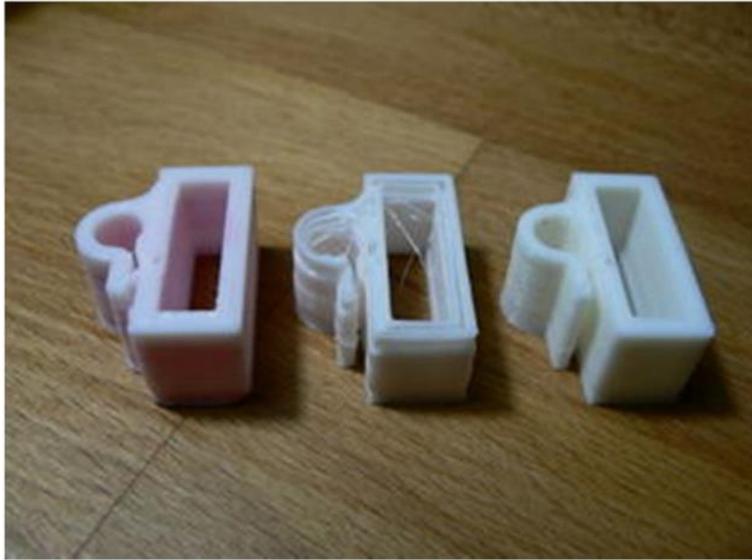
## Défaut n°22, **Bowden** qui bave

L'extrudeur en Bowden coule trop... ou pas assez. Vous avez monté un extrudeur Bowden (donc avec le moteur de poussée du filament fixé sur le châssis de la machine, et un tube PTFE qui guide le filament brut jusqu'à la tête chauffante fixée sur le chariot), et les premières impressions ne sont pas très bonnes, trop de matière extrudée, des ponts tirés entre différentes zones lors de mouvements où l'extrusion devrait s'arrêter. (pièce de gauche sur la photo)

Le retrait du filament brut est insuffisant pour compenser le jeu dans le tube de Bowden. Selon les diamètres du tube et du filament, et la longueur de tubage, le moteur doit tirer une certaine longueur de filament dans les courbures du tube avant que le filament ne se rétracte de la tête chauffante.

Augmenter la distance de "retract" dans le slicer. La pièce de gauche a été imprimée avec 1.5mm de retract, ce qui était clairement insuffisant. Passé à 6mm de retract, on obtient la pièce centrale. Un retrait trop important ramène de la matière chaude dans le heat-break, la température du heat-break monte progressivement, et le filament fondant finit par se coincer dans le heat-break. Le moteur ne réussit plus à le pousser efficacement. Distance de retract abaissée à 4mm, on obtient la pièce de droite sur la photo.
